PCM223 oder Peakmeter PCM223
Fehlersuche bei defekten Geräten und seiner Hardware

Eine Abhandlung von Jens Kelting
© 2014 by Jens Kelting für Radio K.R.E. – Alle Rechte vorbehalten!
Nachdruck nur mit Zustimmung des Verfassers!
Bereitgestellt vom Krankenhausradio Elmshorn – **Radio K.R.E.**

V1.3 – März 2014
Dokument Nummer: 1102-2014

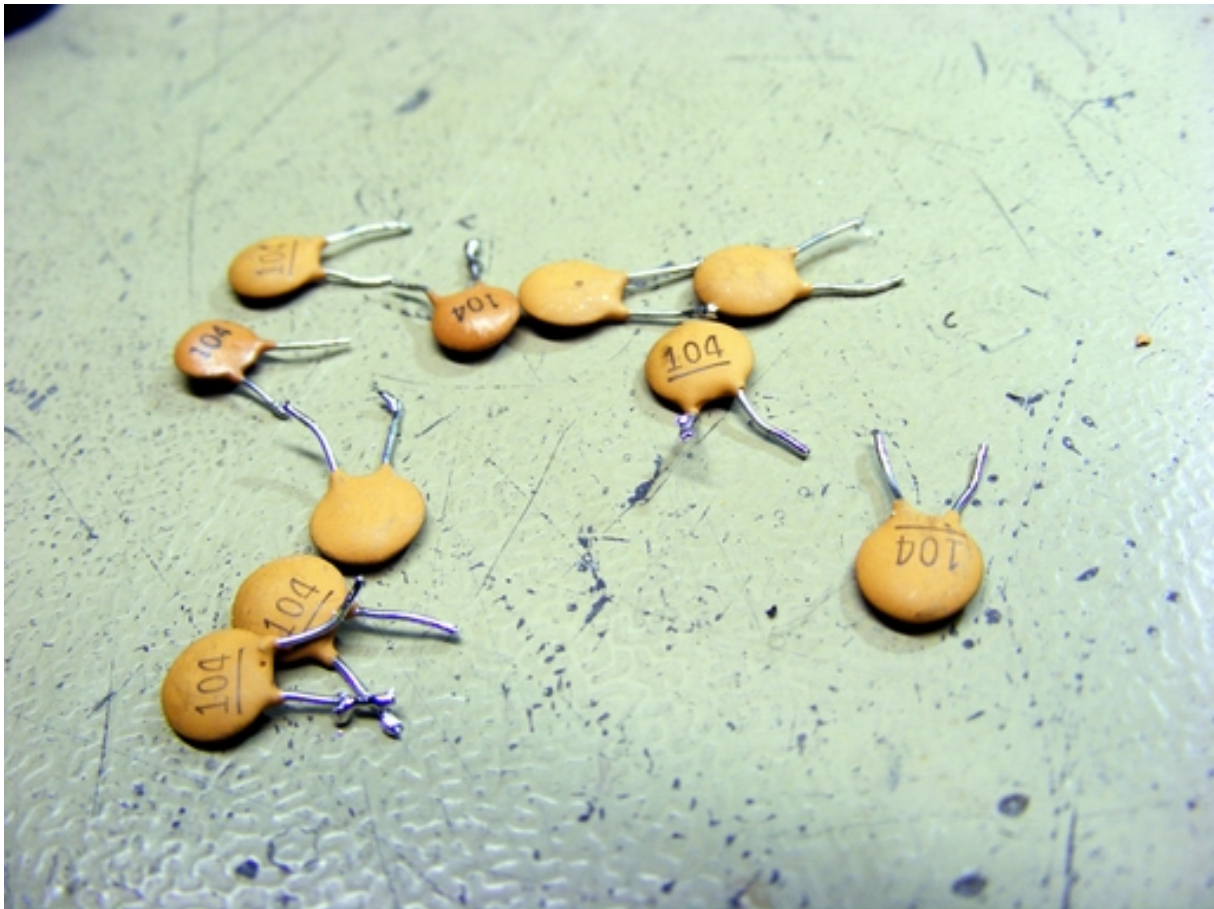
Austausch der 100nF Scheibenkondensatoren

Bild: Es macht durchaus Sinn, die vorhandenen Kondensatoren in einem Arbeitsgang komplett zu ersetzen.

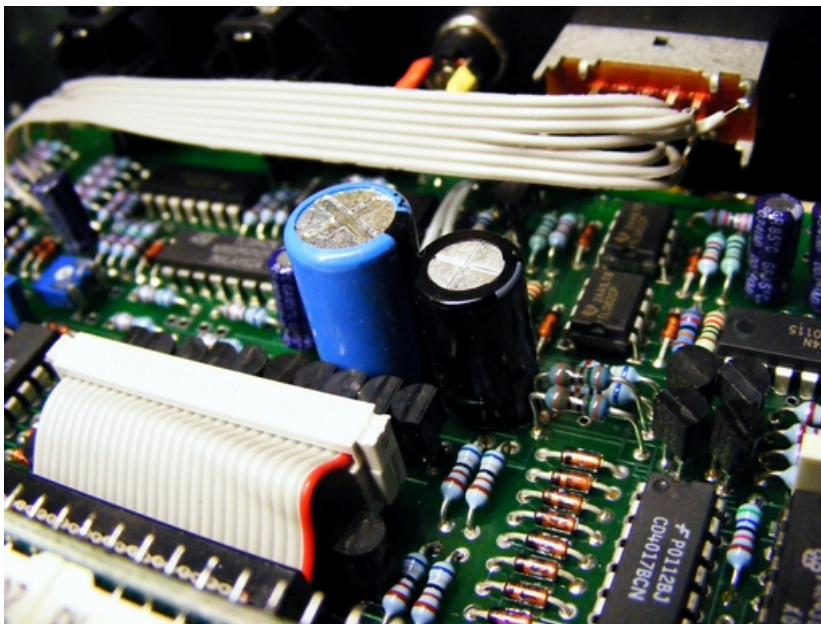
Durch die gezielt wirkende Unterdimensionierung des Ladeelkkos der Stromversorgung mit schlappen 16Volt fällt dieser in den meisten Geräten aus.

Bild: Die beiden Elkos sind hier definitiv unterdimensioniert. Mit 2200 μ 0 und 16V ist der blaue Elko in seiner Arbeitsspannung zu gering dimensioniert.

Das gleiche gilt für den schwarzen Elko daneben. Er ist mit 16V ebenfalls zu niedrig gewählt.

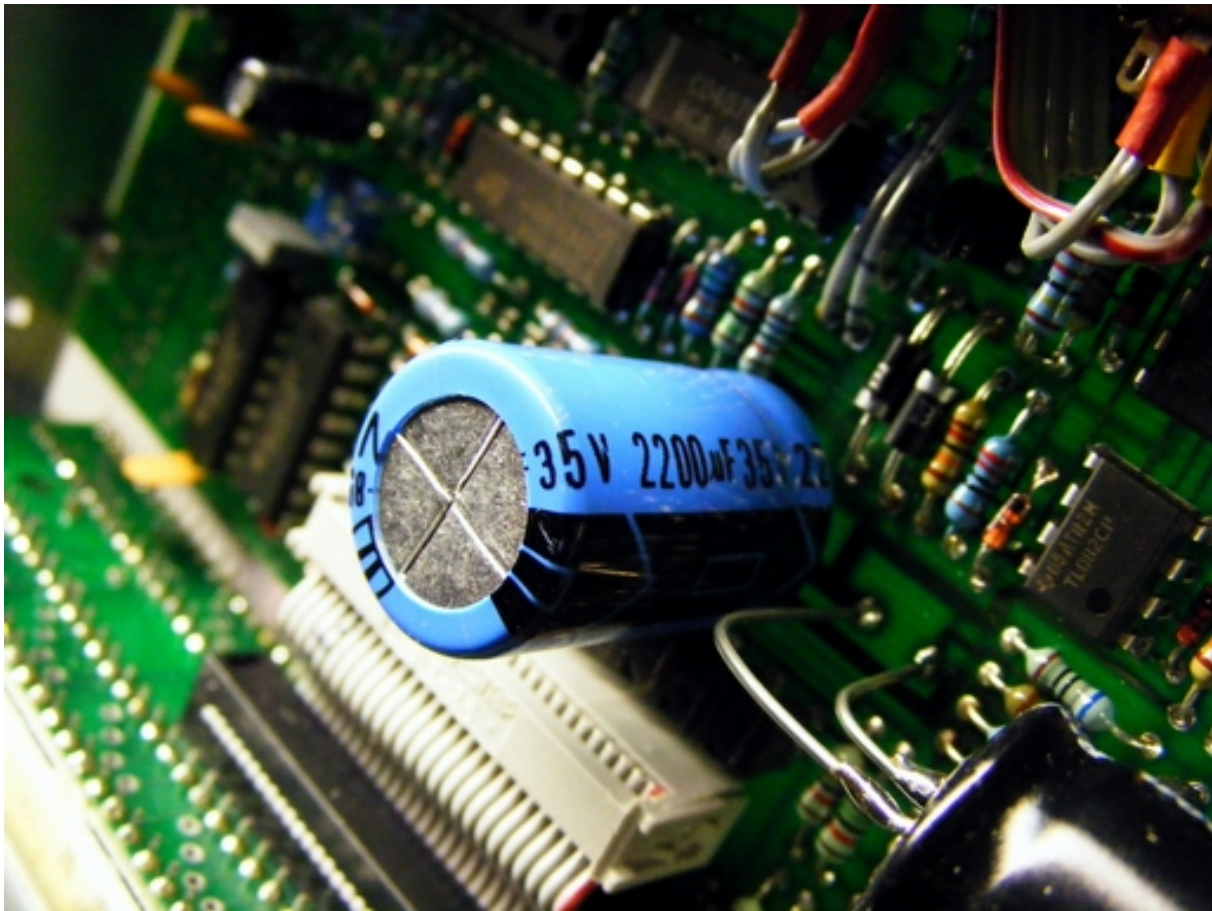
Elko Austausch

Bild: Der Elko mit 35Volt ist das Mindestmaß für die Betriebsspannung. 16V sind hinsichtlich der verwendeten Einfachgleichrichtung nicht akzeptabel – auch wenn der physikalisch berechnete Wert der halben Welle nur „6Volt“ beträgt.

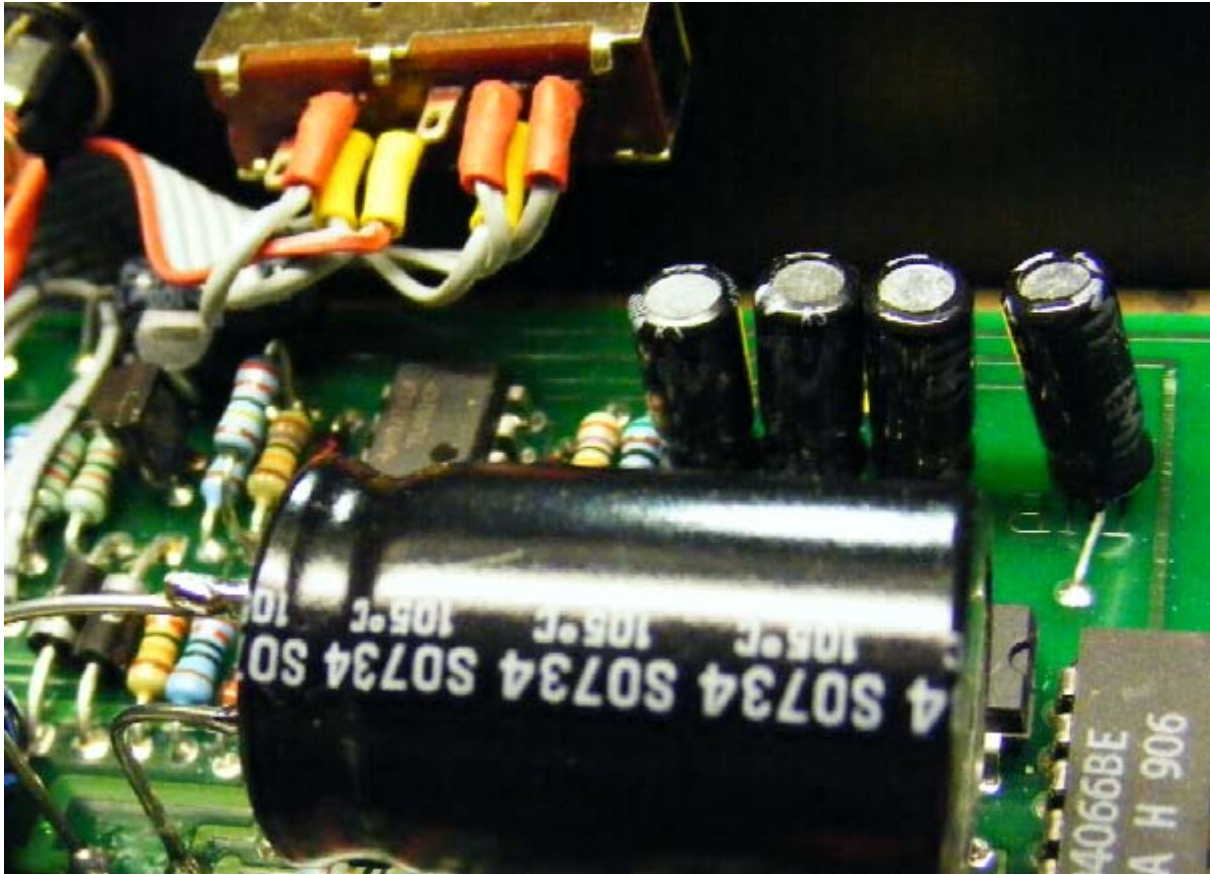
Der LM324 liegt unter dem auf dem Bild erkennbaren schwarzen Elko – oder von oben gesehen in der rechten Hälfte des PCM223.

Bild: Der LM324 liegt unterhalb der viel Elkos, die oben im Bild zu erkennen sind.

Die Modifikation lässt am besten auf der Rückseite (Öffnen der Bodenplatte) durchführen. Damit kann das PCM223 in eine halbwegs brauchbare Anzeigeform gebracht werden.

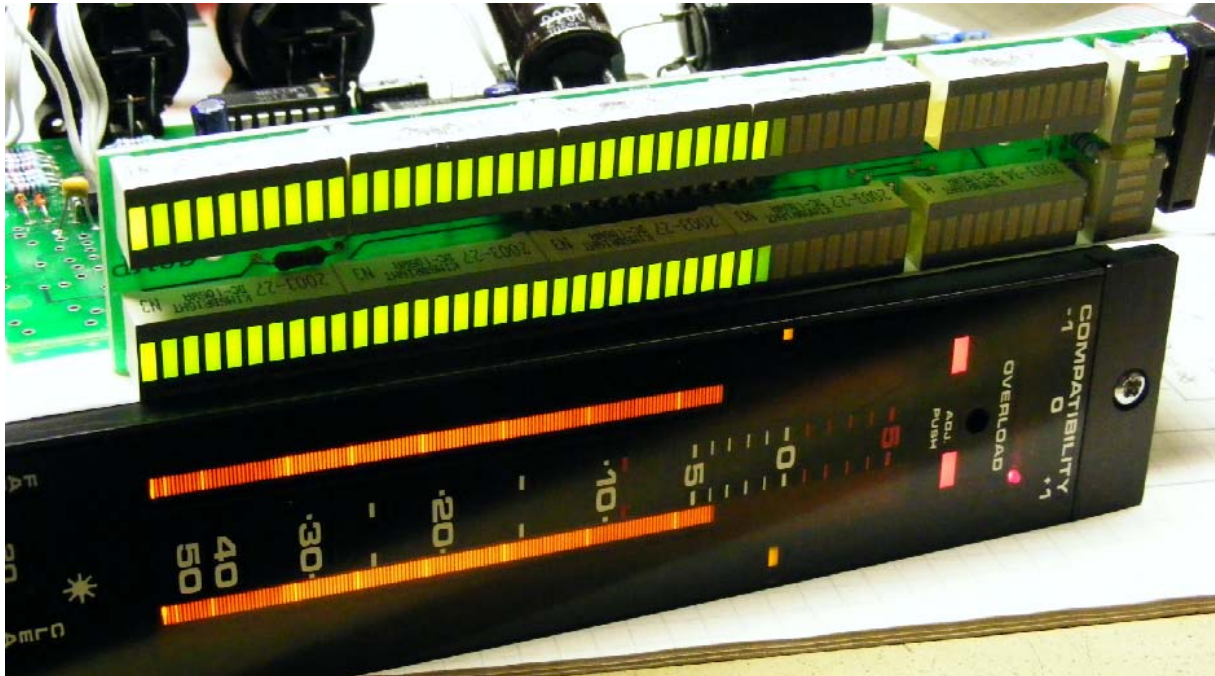
Nach der Modifikation am LM324 und Veränderung der Integrationszeiten der Anzeige stellten wir PCM223 und ein NTP277-400 gegenüber. Das Ergebnis konnte sich sehen lassen – wobei das NTP wesentlich weicher an die Anzeige ging.

Bild: PCM223 gegen NTP277-400

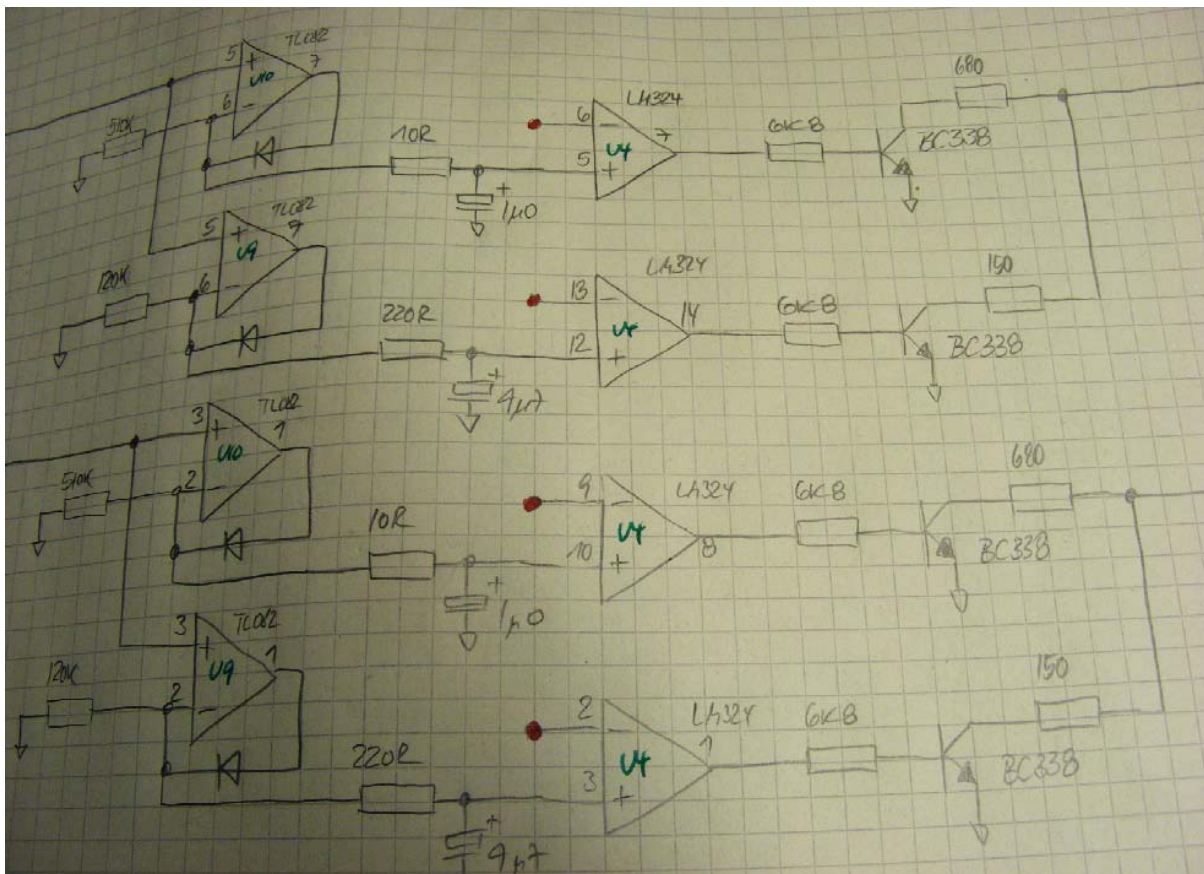
Bild: Ein kleiner Einblick in die geniale Gleichrichterschaltung, die dem PCM223 die nervige „Überlagerungsfunktion“ beschert.

Erkennbar am Ausgang die beiden Widerstände von 680 und 150 Ohm die tatsächlich für die Hell- und Dunkeltastung zuständig sind. Die 150 Ohm Widerstände werden extrem heiß und zeigen auch leichte Verdunklung an der Oberfläche. Sie sollten vorsichtshalber bei Gelegenheit durch leistungsstärkere Typen (1Watt) ausgetauscht werden.

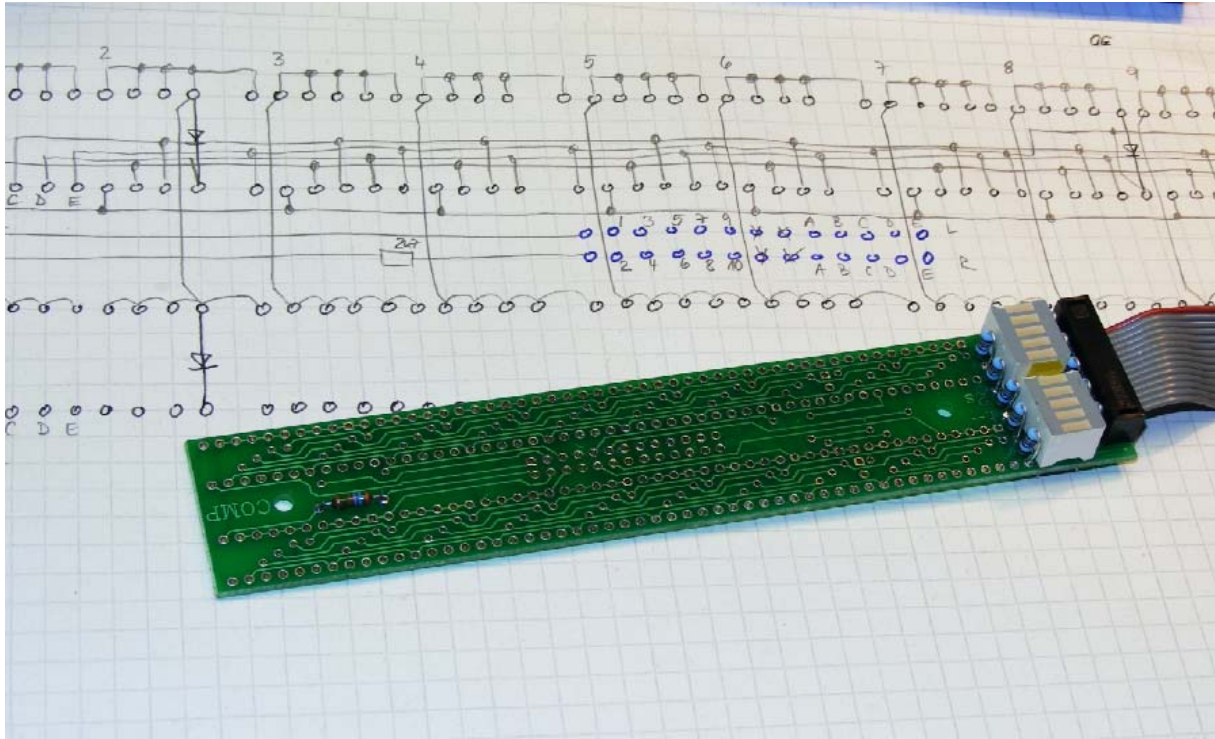
Bild: Nach der „Entstückung“ zeigt die Leiterplatte auch die tatsächlichen Leiterbahnen, die sonst unter den Segmenten verschwinden.

Jedoch ein Kompliment an die Konstrukteure des PCM223 – die Verarbeitung ist mangelhaft – mindestens dann, schaut man auf die ungereinigten Lötstellen. Ansonsten gut durchdacht, wie man an die Eigenschaften von RTW & Co nahe herankommen kann. Der Korrelationsgradmesser arbeitet übrigens sehr sauber – Überraschungen sind da kaum vorprogrammiert.
